Beneficiar: PRIMĂRIA ORAȘULUI BUZIAȘ

Pr. Nr.14/2023

Denumire proiect: LUCRĂRI DE REPARAȚII SALA DE SPORT VICTORIA - ORAȘ BUZIAȘ

MEMORIU TEHNIC JUSTIFICATIV

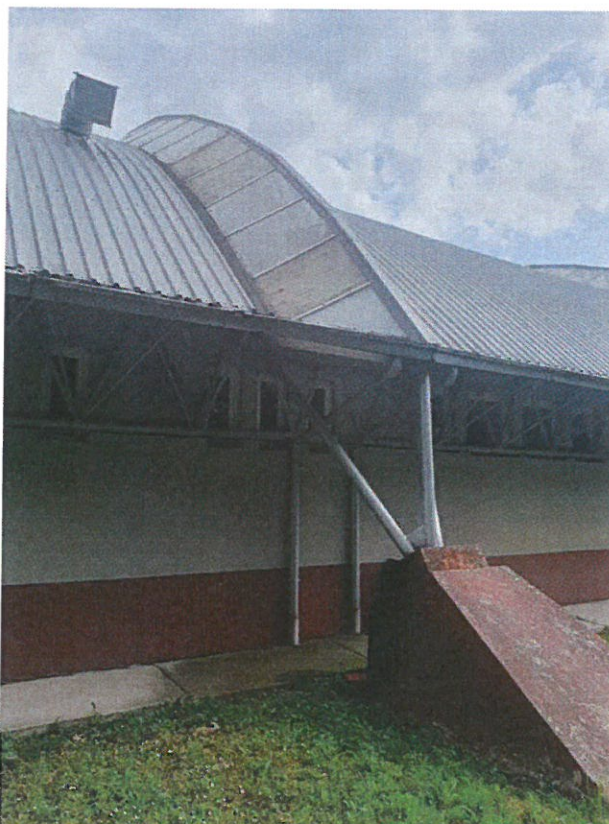
Construcția este alcătuită dintr-u acoperiș curb realizat din grinzi cu zăbrele din oțel de secțiune transversală tip Δ , cu tălpi superioare și inferioare ale grinzii, realizate din țevă rotundă și montanți și diagonale realizate din țevă rotundă de secțiune mai mică decât cea a tălpilor. Grinzile acoperișului se fixează articulat într-un masiv de beton – conform foto de mai jos.
