Pr. Nr.14/2023

Denumire proiect: **LUCRĂRI DE REPARAȚII SALA DE SPORT VICTORIA - ORAȘ BUZIAȘ**

MEMORIU TEHNIC JUSTIFICATIV

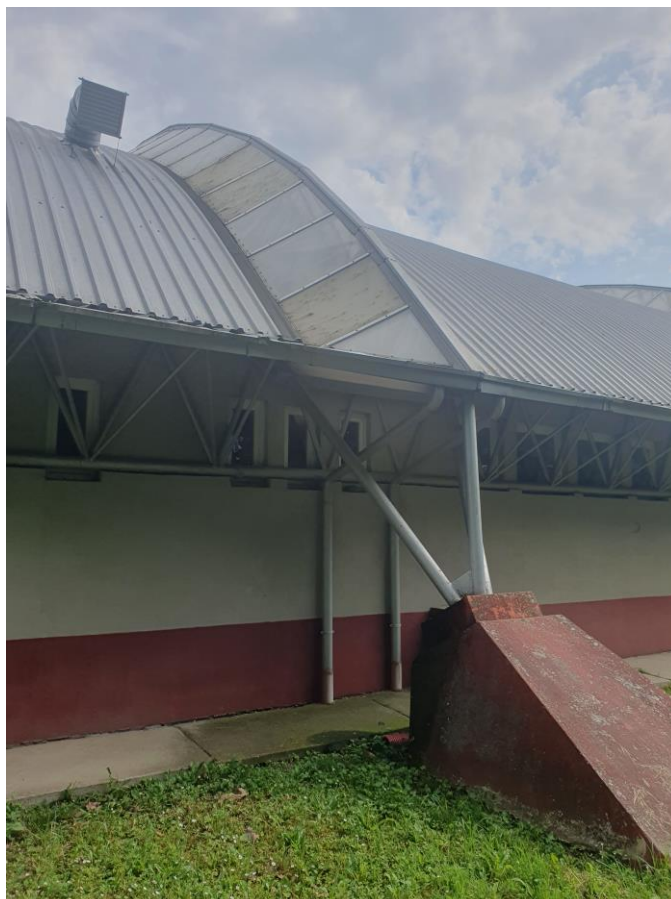
Construcția este alcătuită dintr-u acoperiș curb realizat din grinzi cu zăbrele din oțel de secțiune transversală tip Δ , cu tălpi superioare și inferioare ale grinzii, realizate din țevă rotundă și montanți și diagonale realizate din țevă rotundă de secțiune mai mică decât cea a tălpilor. Grinzile acoperișului se fixează articulat într-un masiv de beton – conform foto de mai jos.
